EXTRACTO P.E.P. NOTA Nº 264/06 ADJUNTANDO INFORME REQUERIDO MEDIANTE RESOLUCIÓN DE CÁMARA Nº 102/06. (S/SITUACIÓN DE LA CALDERA DEL COLEGIO JOSÉ MARTÍ).

Informe N° 177 /06
Letra: M.O. y S.P.

INFORME TÉCNICO

Informe referente a
sistema de calefacción,
caldera e instalación del
colegio José Martí

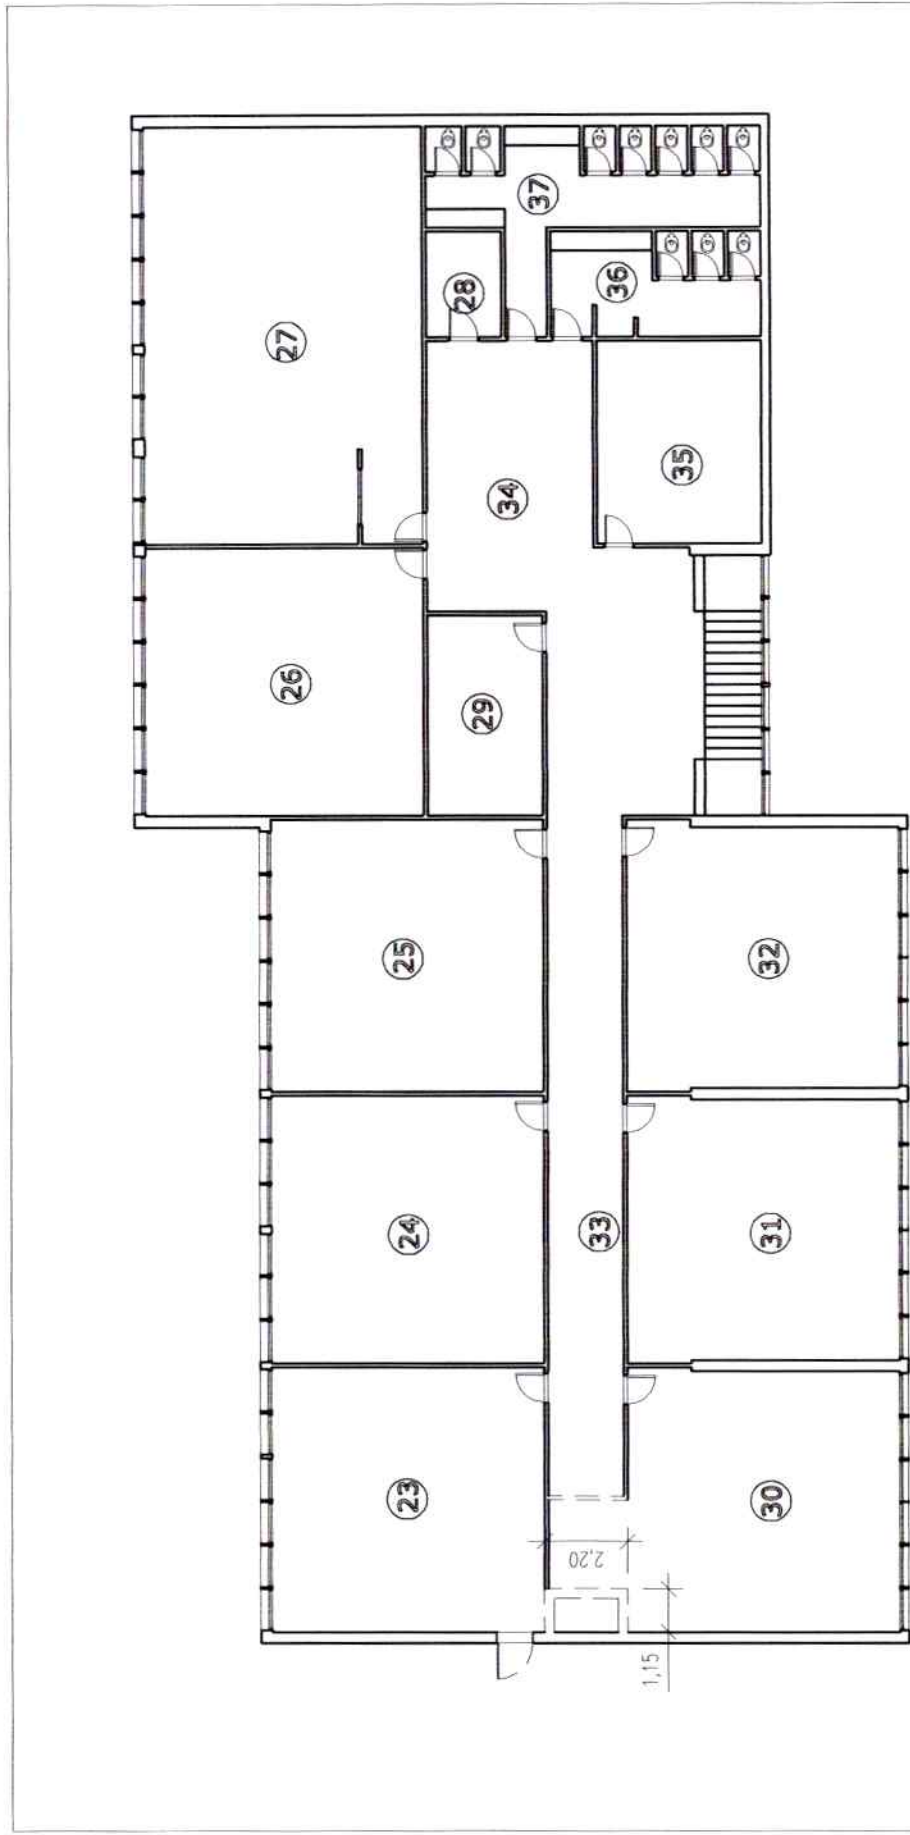
PLANTA PRIMER PISO

=====
A DEMOLER, DUCTOS DE VENTILACIÓN DE CALDERAS A RETIRAR;
ESCALERAS DE EMERGENCIAS A DESMONTAR;
PUERTA DE SALIDA DE EMERGENCIA A DESMONTAR.

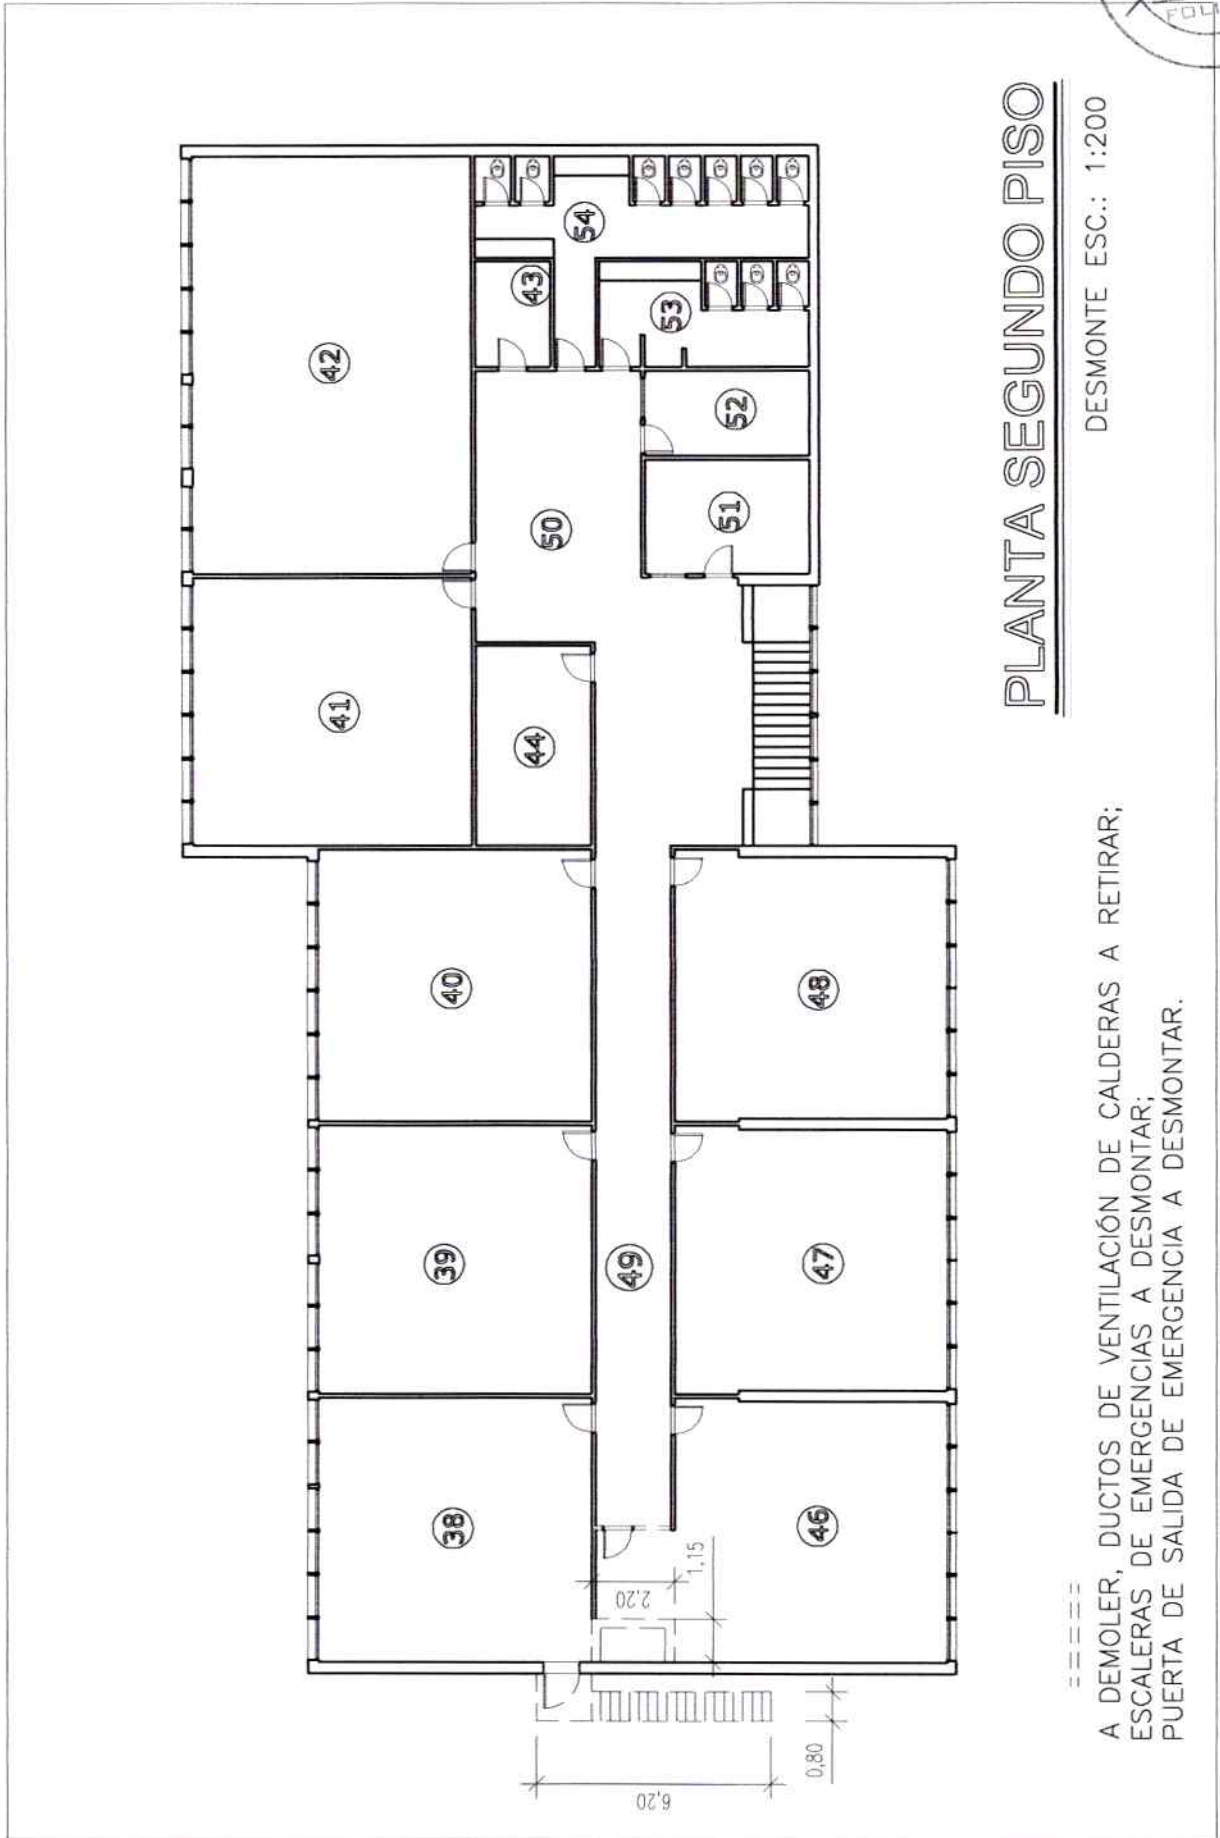
PLANTA SEGUNDO PISO

=====
A DEMOLER, DUCTOS DE VENTILACIÓN DE CALDERAS A RETIRAR;
ESCALERAS DE EMERGENCIAS A DESMONTAR;
PUERTA DE SALIDA DE EMERGENCIA A DESMONTAR.
