NOTA N° 001/15
LETRA: Subsec. G.E y A.

Por medio de la presente, nos dirigimos a Ud. en relación a vuestra Nota de referencia mediante la cual se solicita información requerida a esa Secretaria Legal y Técnica según resolución N° 287/1 de la Legislatura Provincial dada en la sesión ordinaria del día 20 de Noviembre del 2014 respecto a la Planta Orión de la Empresa YPF S.A ubicada en la Ciudad de Ushuaia.

PLANTA ORION

TERMINAL ORION

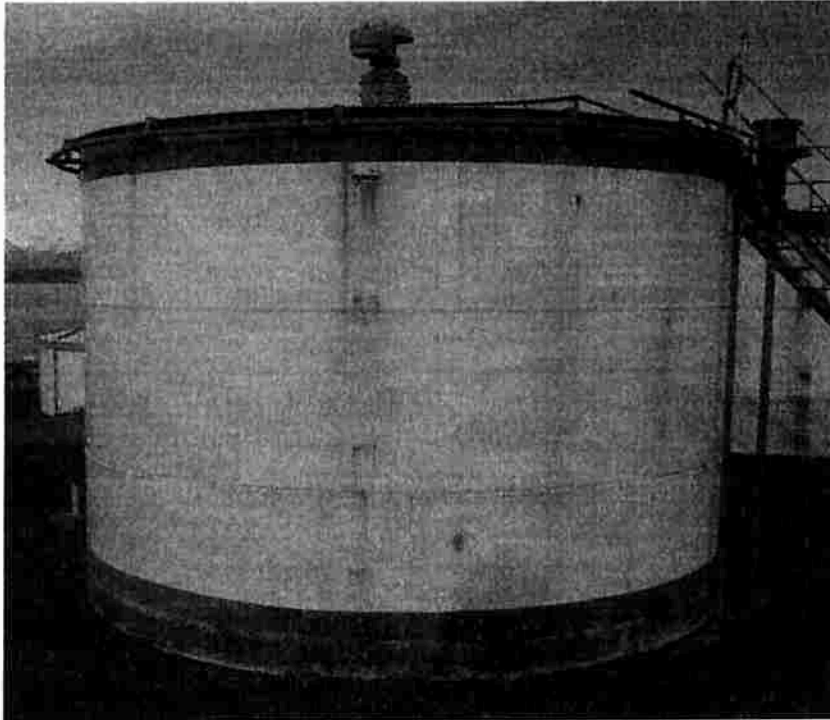
TAAH N° 1

- 4- El piso se encuentra con corrosión generalizada. Se detectó una zona de pitting de 2 mm de espesor remanente en la chapa nº6 del piso. Se deberán realizar las reparaciones pertinentes.

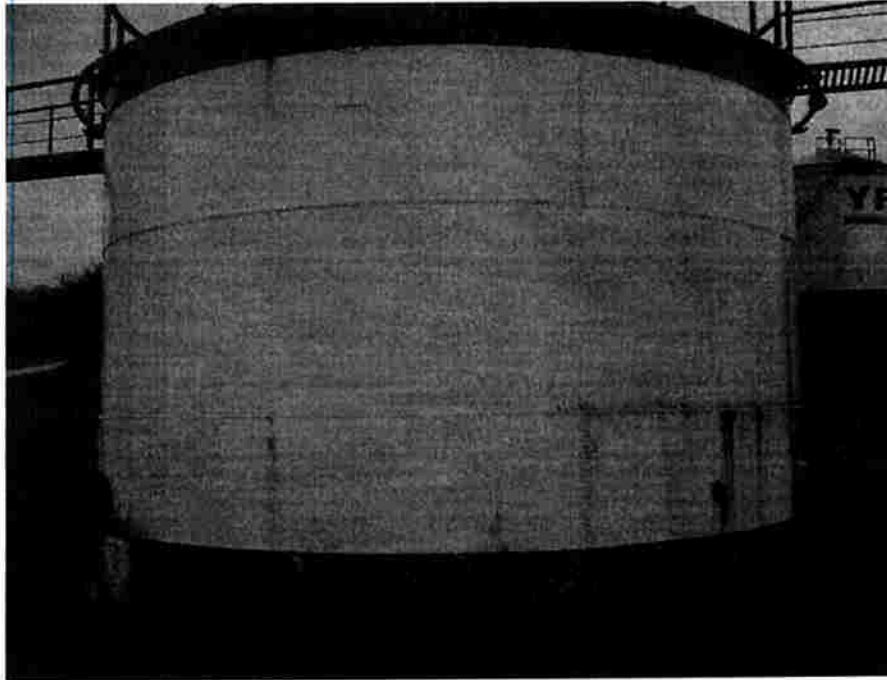
PLANTA YPF S.A.
TAAH N° 2

- 4- El piso se encuentra con corrosión generalizada. Se detectó una zona de pitting de 1 mm de espesor remanente en la chapa n°10 del piso, como así también una perforación en la chapa n° 8 y dos mas en la n° 9. Se deberán realizar las reparaciones pertinentes. Ver esquema de piso adjunto en el informe.

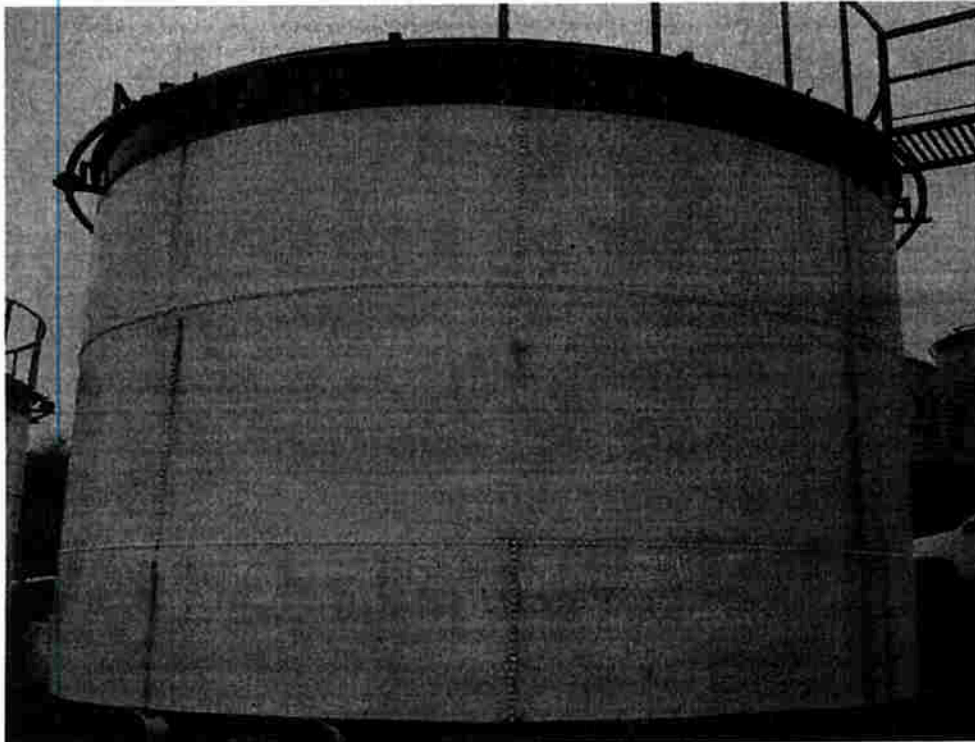
TAAH N° 3

- 4- El piso se encuentra con corrosión generalizada. Se detectaron zonas de pitting de con 50% de espesor remanente en las chapas n°3, n°6, n°8, n°10 y n°11 del piso, como así también una perforación en la chapa n°8. Se deberán realizar las reparaciones correspondientes. Ver esquema de piso adjunto en el informe.

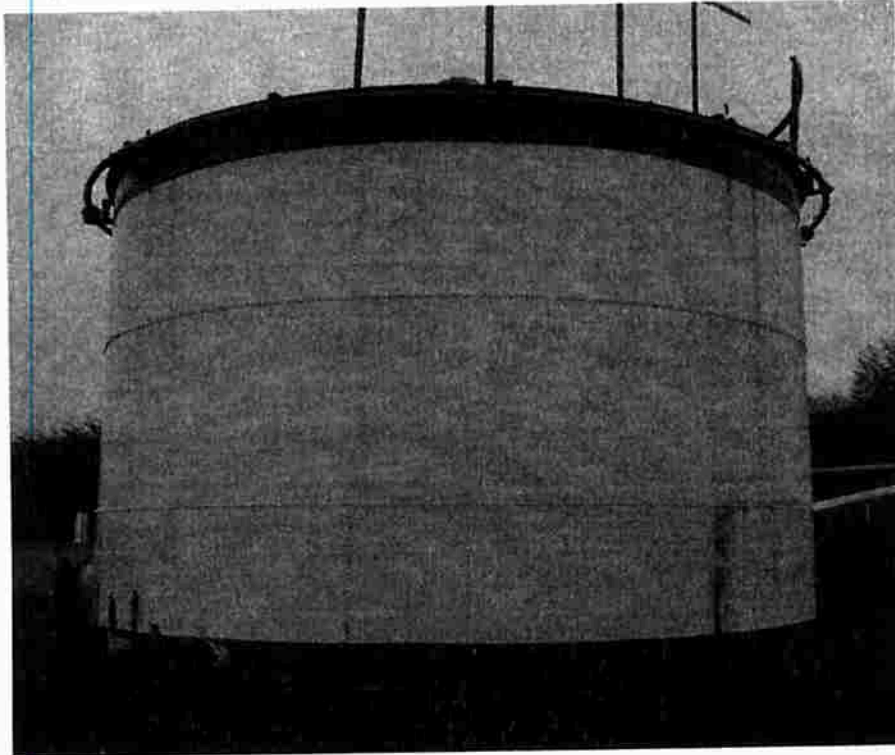
PLANTA YPF S.A.
TAAH N° 4

- 4- El piso se encuentra con corrosión generalizada. Se detectaron zonas de pitting con 50% de espesor remanente en las chapas n°2, n°3, n°9 y n°10 del piso. Se deberán realizar las reparaciones correspondientes. Ver esquema de piso adjunto en el informe.

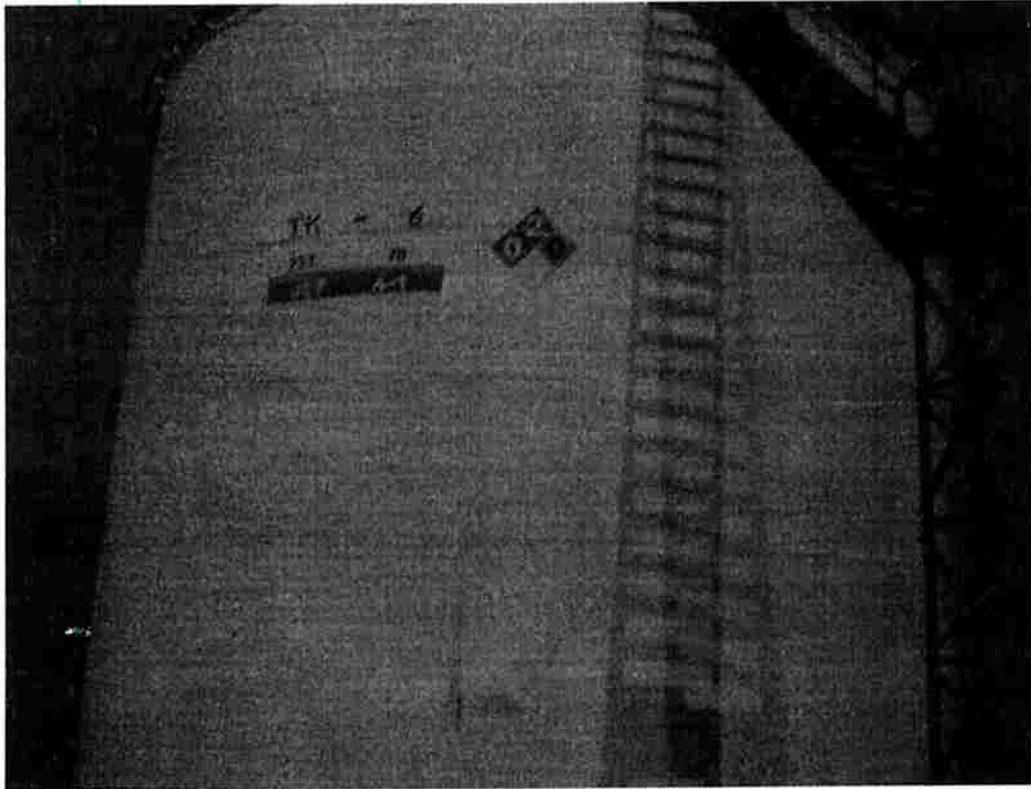
TAAH N° 6

- 2- Se observó el techo cónico con deformaciones no relevantes.
- 3- Los espesores de techo y accesorios son satisfactorios.
- 4- El piso se encuentra con corrosión en todas las chapas. Ver esquema de piso adjunto en el informe.

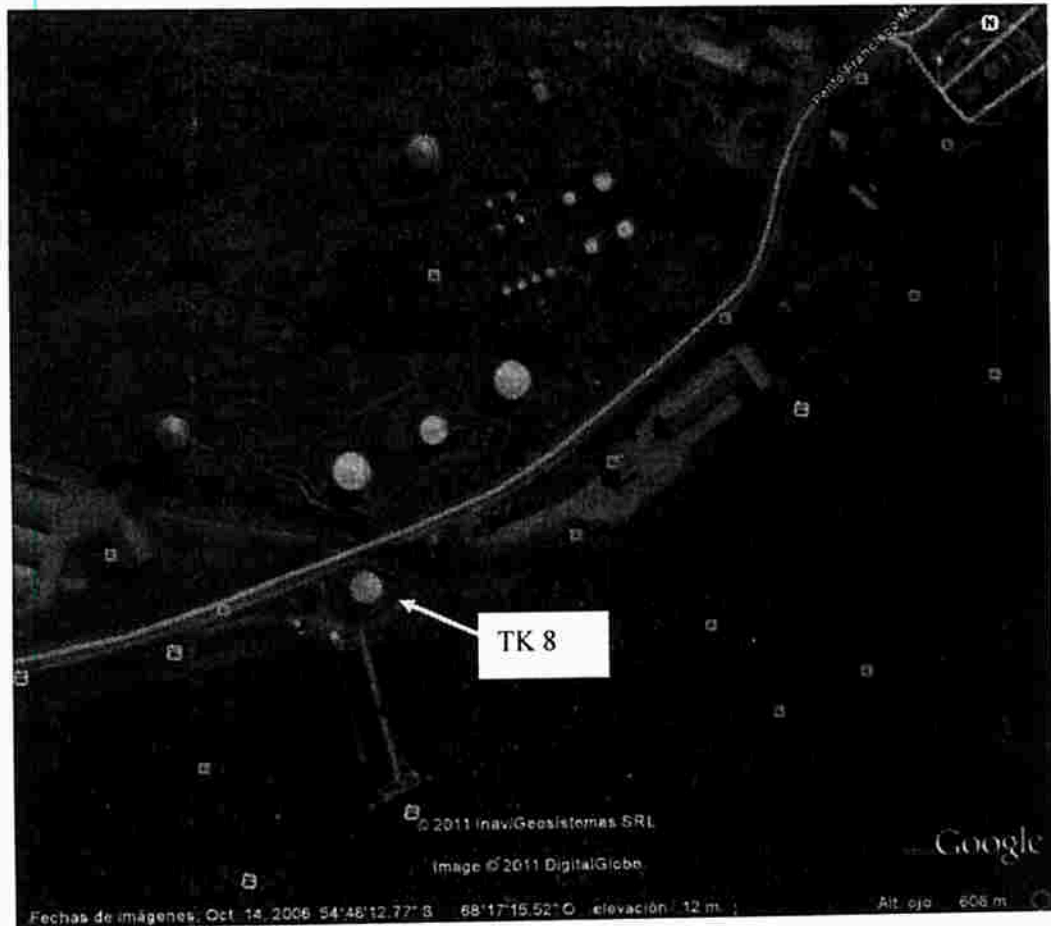
YPF S.A.
TANQUE 8 CIT 441586
Terminal Orión
Ushuaia

Se aprecia corrosión puntual, sobre 1era virola, ubicada próxima a ángulo de unión envolvente-piso y a una puesta a tierra (Ver gráfico), midiéndose 5,60 mm de espesor remanente.

No se observan deformaciones. En el momento de la inspección se observa la colocación de un parche de belzona molecular en la zona de corrosión.

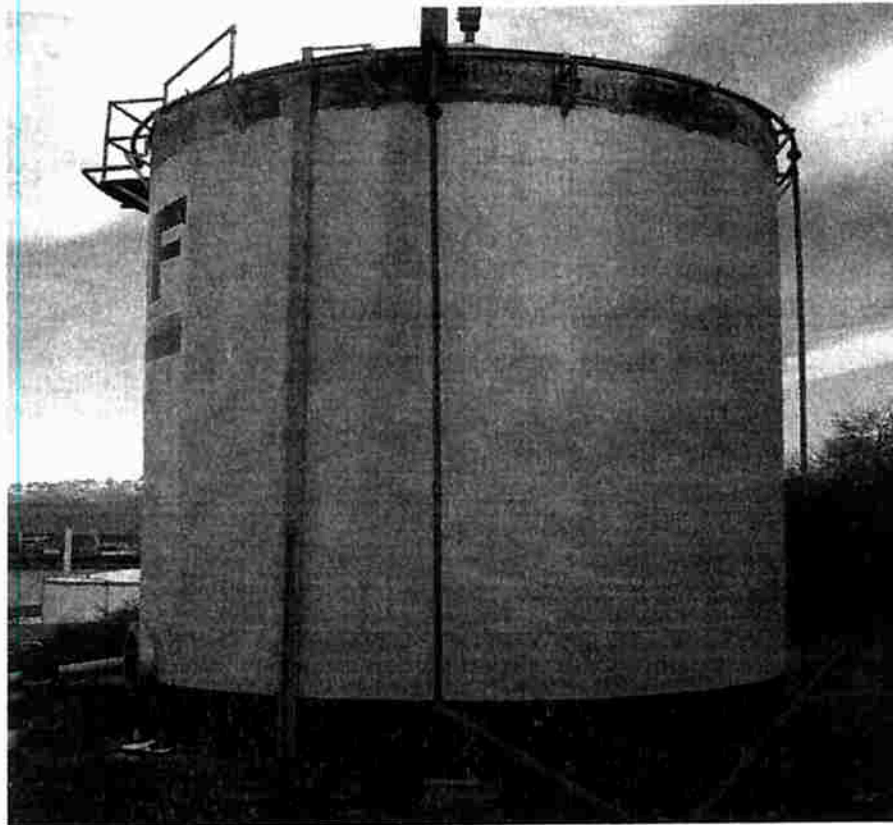
TAAH N° 13

- 4- El piso se encuentra con corrosión generalizada. Se detectaron zonas de pitting de 1mm de profundidad en las chapas n°2, n°3, n°6 y n°8 del piso. Ver esquema de piso adjunto en el informe.

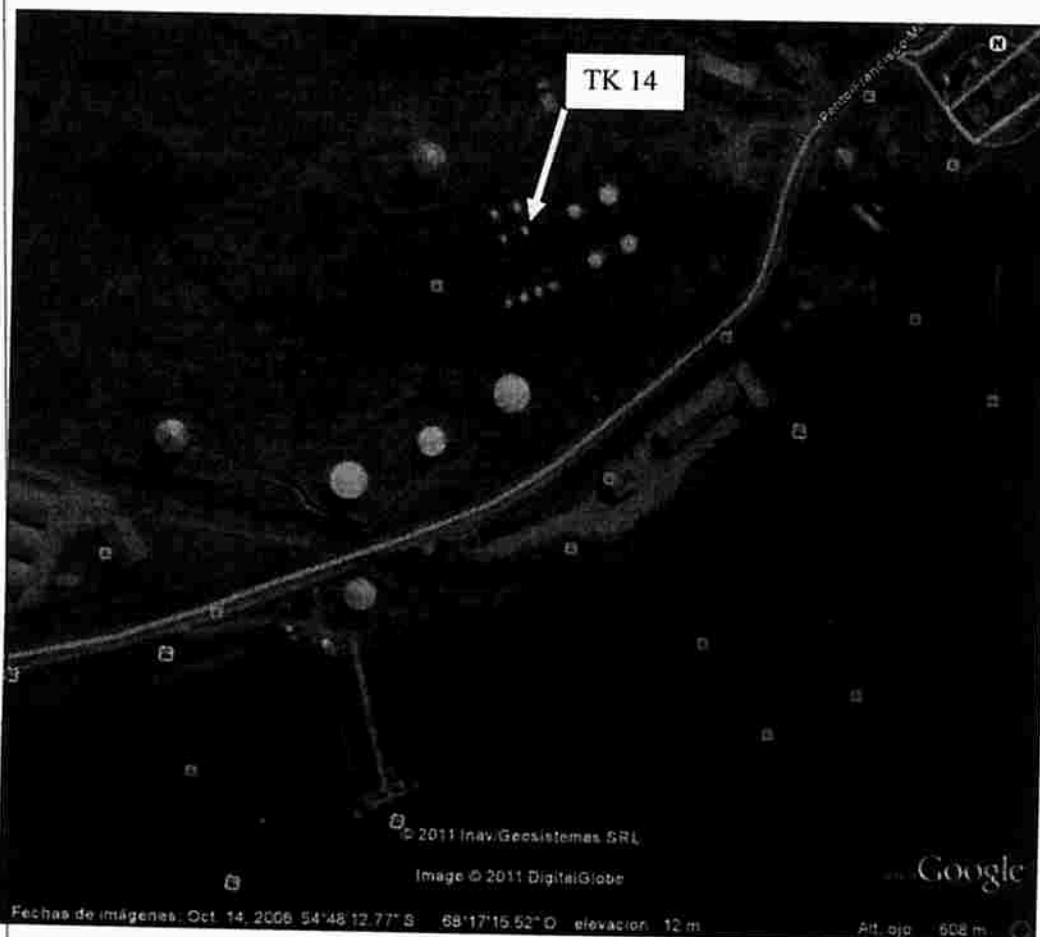
YPF S.A.
TANQUE 14 CIT 965176
Terminal Orión
Ushuaia – T. del Fuego

Se observan roturas sobre la vereda perimetral.

El piso está recubierto con pintura en mal estado. Consta de 9 chapas soldadas solapadas entre sí, con un nominal de 6,35mm. Se observa en sectores saltada y descascarada. Se observa corrosión leve del lado terreno, pero en ningún caso de relevancia. En la chapa 4 se observa hierro soldado al piso. La escalera interna esta soldada directamente al piso.

Se observa corrosión por debajo de la escalera de acceso al techo.

Una puesta a tierra, con continuidad a jabalina. Los ponchos de refuerzo en las conexiones de entrada y salida (ambas de 4"), no poseen los orificios testigos. Se observa escalera soldada directamente a la envolvente. Escalones torcidos en escalera y plataforma de acceso al techo con corrosión severa y perforada.

Colocar algún producto de protección en la zona debajo de la escalera de acceso al techo para frenar la corrosión existente.

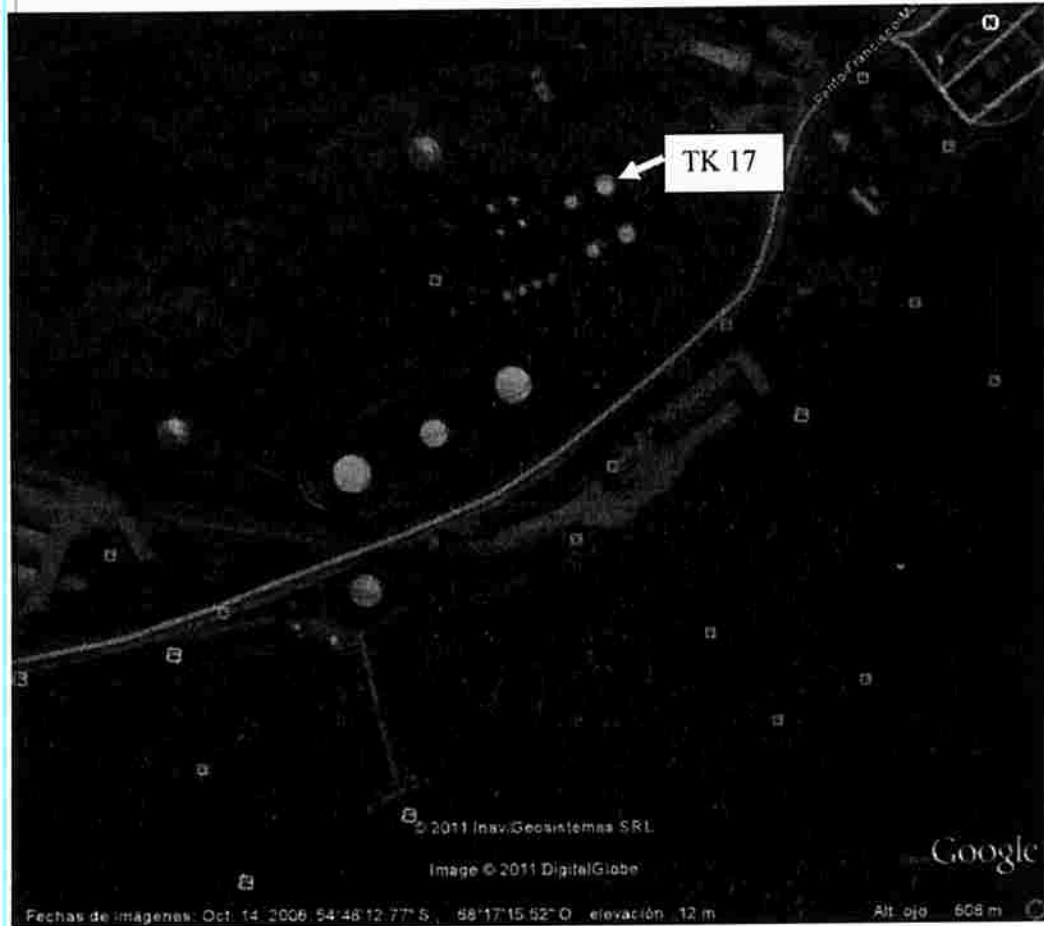
YPF S.A.
TANQUE 17 CIT 449163
Terminal Orión
Ushuaia – T. del Fuego

Se observan roturas sobre la vereda perimetral.

El piso está recubierto con PRFV en buen estado. No se observa corrosión generalizada ni pérdida de espesores, salvo el pit puntual de la chapa N°14 (ocasionado por la carencia de una chapa de impacto)*, donde apoya el toma muestra, midiéndose un espesor remanente de 3,85 mm. (Ver ubicación en gráfico de piso)
