NOTA N° 001/15
LETRA: Subsec. G.E y A.

Por medio de la presente, nos dirigimos a Ud. en relación a vuestra Nota de referencia mediante la cual se solicita información requerida a esa Secretaria Legal y Técnica según resolución N° 287/1 de la Legislatura Provincial dada en la sesión ordinaria del día 20 de Noviembre del 2014 respecto a la Planta Orión de la Empresa YPF S.A ubicada en la Ciudad de Ushuaia.

PLANTA ORION

TERMINAL ORION

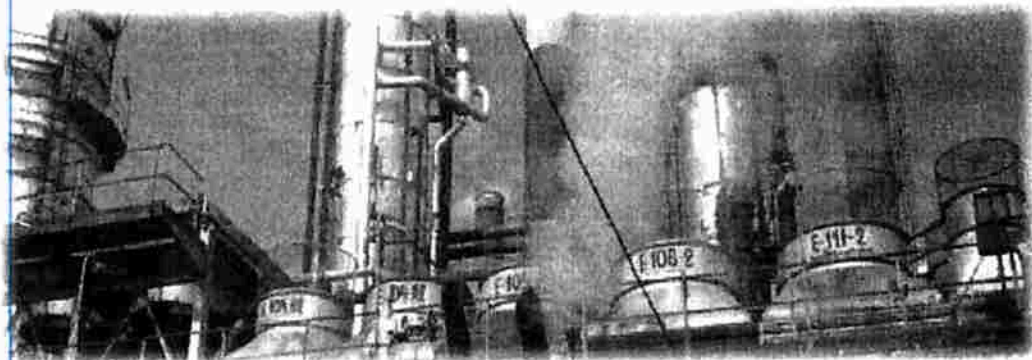
TAAH N° 1

- 4- El piso se encuentra con corrosión generalizada. Se detectó una zona de pitting de 2 mm de espesor remanente en la chapa nº6 del piso. Se deberán realizar las reparaciones pertinentes.

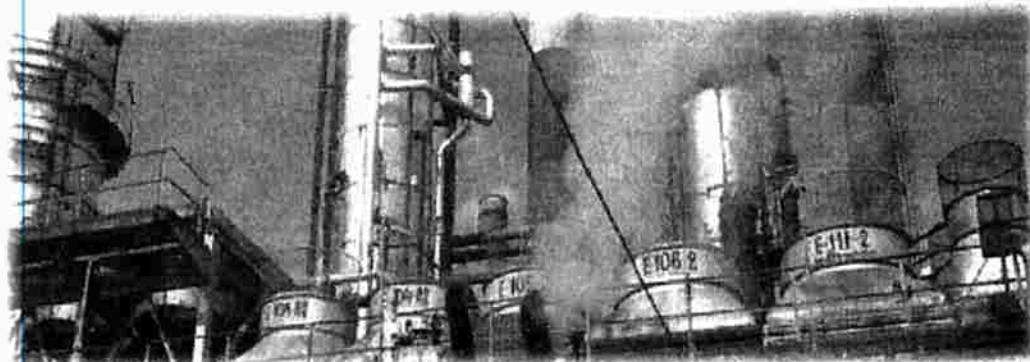
TAAH N° 2

- 4- El piso se encuentra con corrosión generalizada. Se detectó una zona de pitting de 1 mm de espesor remanente en la chapa n°10 del piso, como así también una perforación en la chapa n° 8 y dos mas en la n° 9. Se deberán realizar las reparaciones pertinentes. Ver esquema de piso adjunto en el informe.

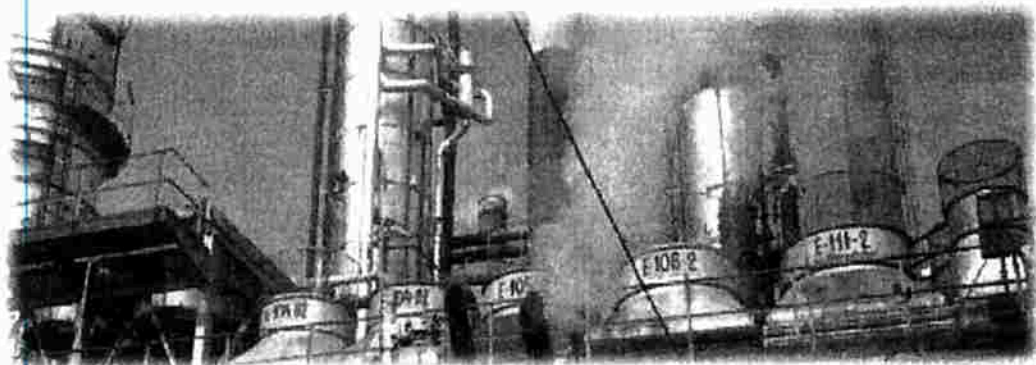
TAAH N° 3

- 4- El piso se encuentra con corrosión generalizada. Se detectaron zonas de pitting de con 50% de espesor remanente en las chapas n°3, n°6, n°8, n°10 y n°11 del piso, como así también una perforación en la chapa n°8. Se deberán realizar las reparaciones correspondientes. Ver esquema de piso adjunto en el informe.

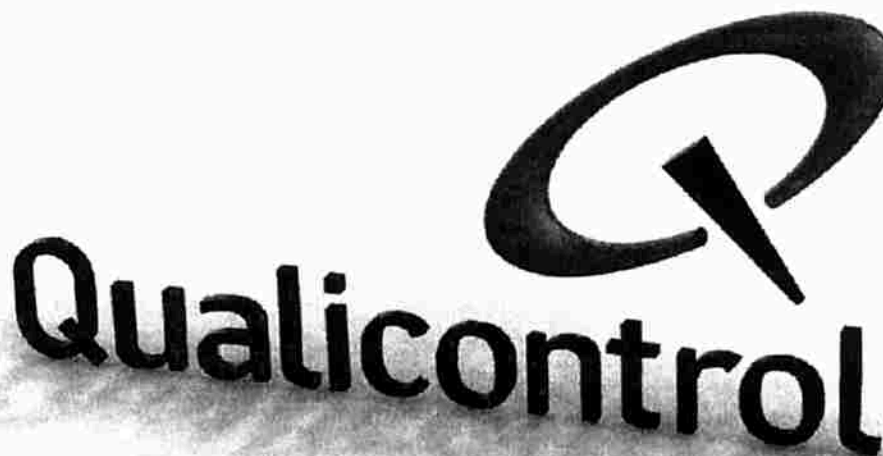
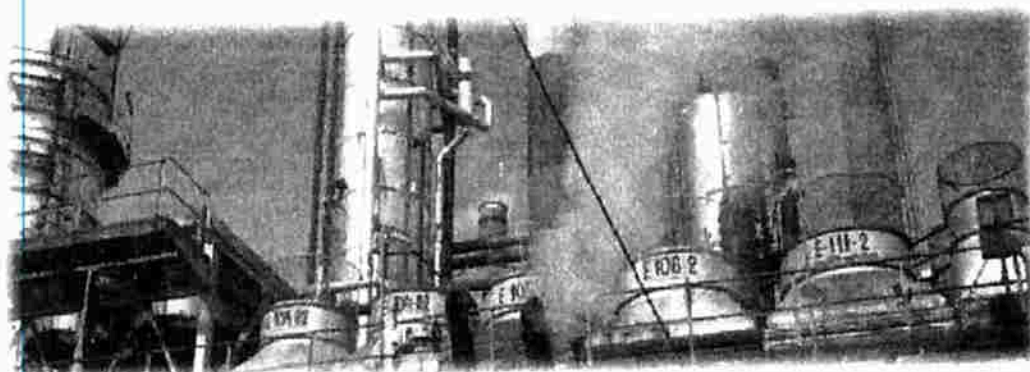
TAAH N° 4

- 4- El piso se encuentra con corrosión generalizada. Se detectaron zonas de pitting con 50% de espesor remanente en las chapas n°2, n°3, n°9 y n°10 del piso. Se deberán realizar las reparaciones correspondientes. Ver esquema de piso adjunto en el informe.

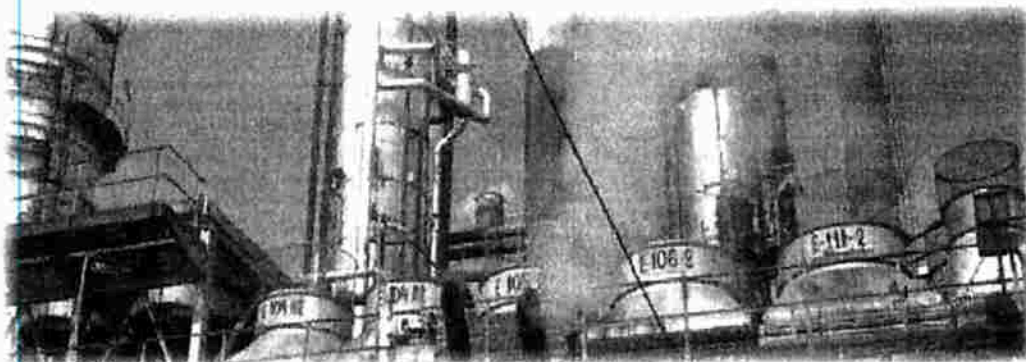
TAAH N° 6

- 2- Se observó el techo cónico con deformaciones no relevantes.
- 3- Los espesores de techo y accesorios son satisfactorios.
- 4- El piso se encuentra con corrosión en todas las chapas. Ver esquema de piso adjunto en el informe.

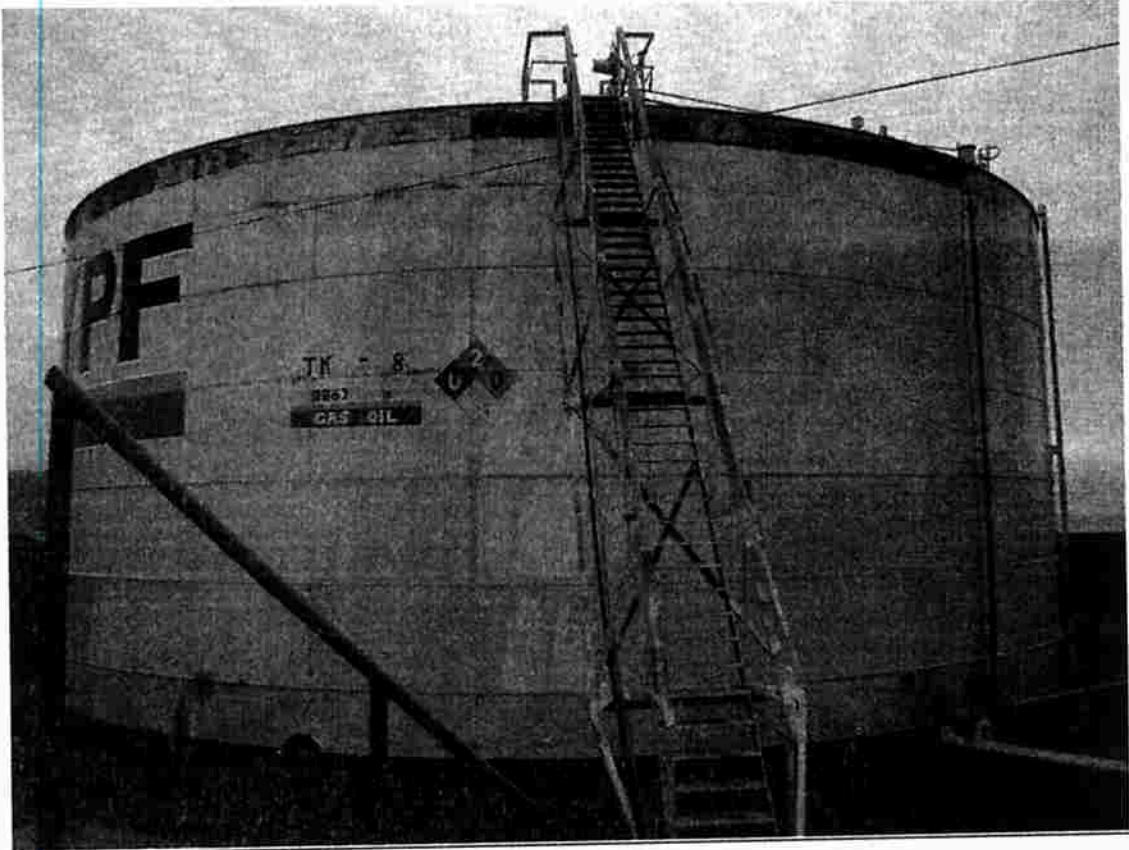
**YPF S.A.
TANQUE N° 8 CIT 441586
DIAMETRO 21,22 metros**

Se aprecia corrosión puntual, sobre 1era virola, ubicada próxima a ángulo de unión envolvente-piso y a una puesta a tierra (Ver gráfico), midiéndose 5,60 mm de espesor remanente.

No se observan deformaciones. En el momento de la inspección se observa la colocación de un parche de belzona molecular en la zona de corrosión.
